## G 681/8

A tudományegyetemi könyvtár bővítésének vázlata

1913 k.

Budapest

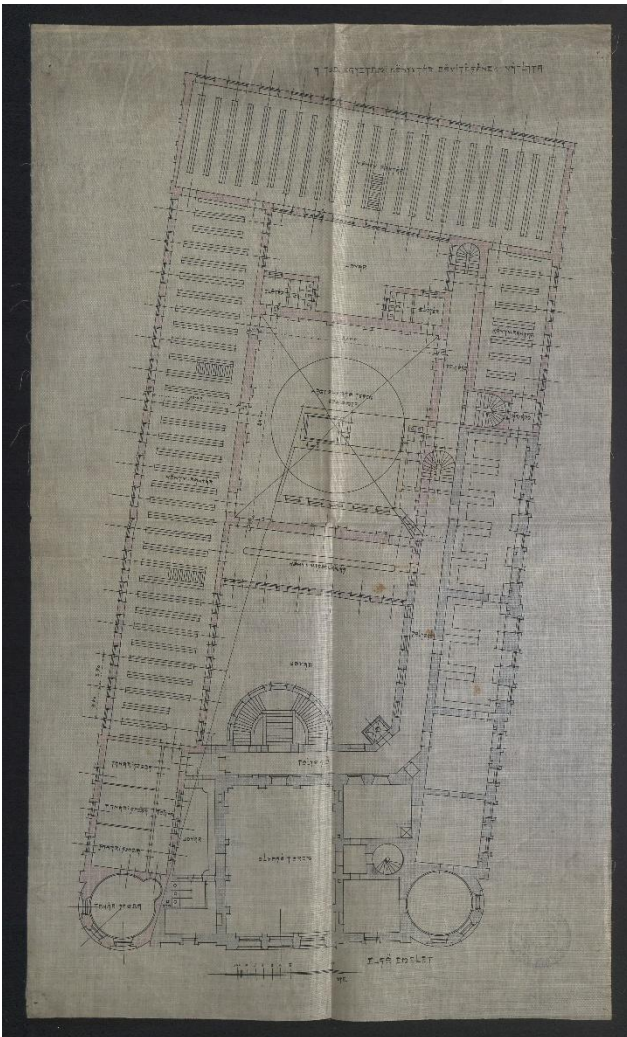
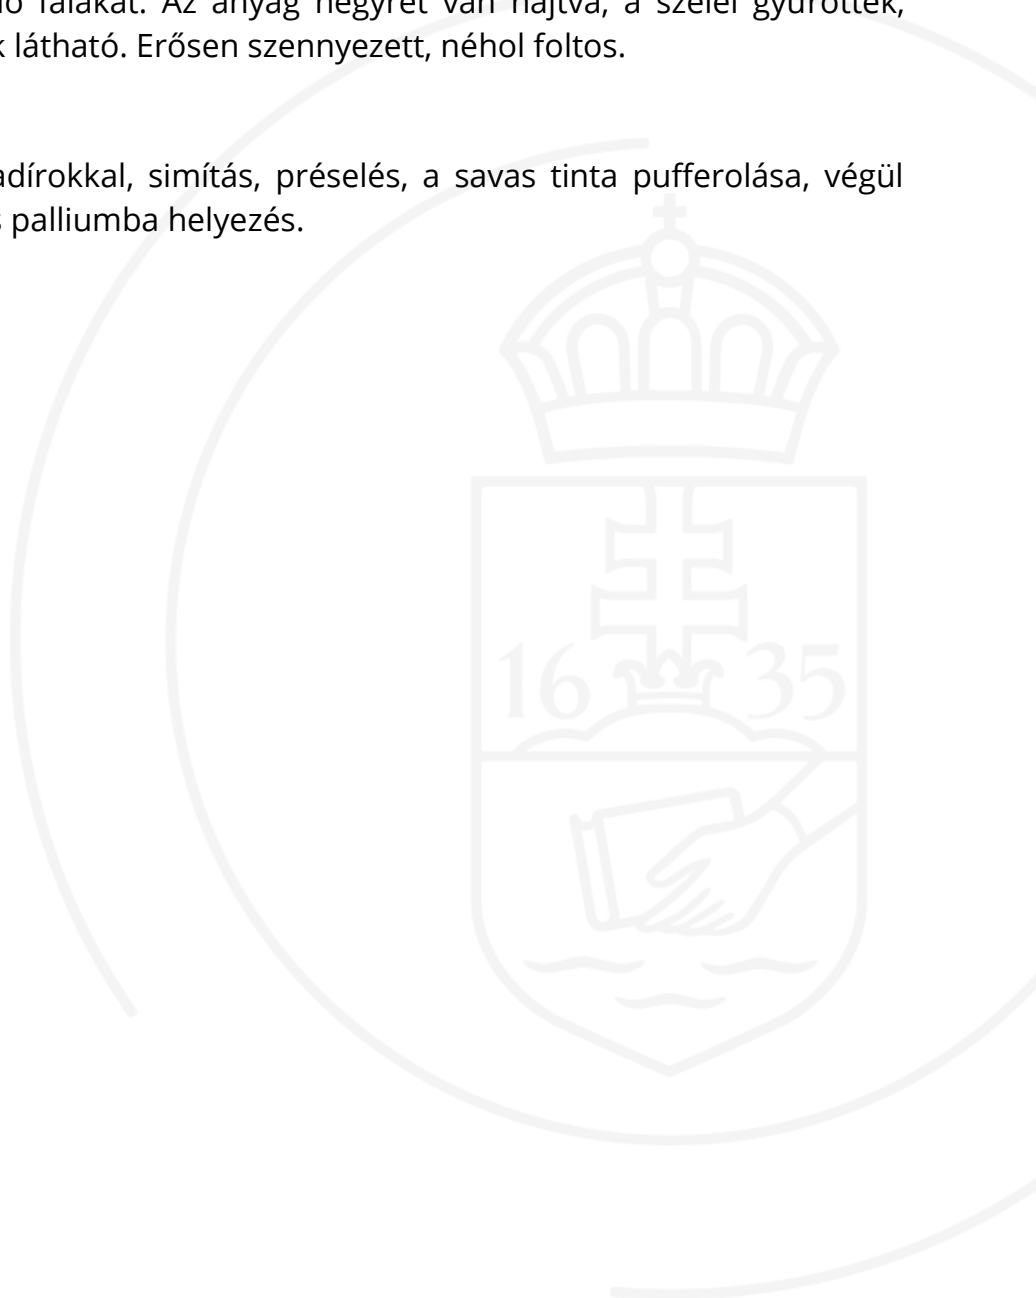
A régi épület bővítése egyrészt a könyvtár mögötti telek beépítést célozta meg egészen a Szép utcáig, illetve a ferencesek telkéből vett volna el egy közel 10 méteres sávot (a Ferenciek bazár ekkor még nem épült fel), amely szimmetrikus homlokzati kialakítást tett volna lehetővé. A tervezett új, kupolás torony mögött húzódó szárnyban az első emeleten tanári és kutatószobák helyezkedtek volna el. Az épület közepére egy, a meglévő, 240 nm alapterületű olvasóteremnél kétszer nagyobb alapterületű olvasótermet terveztek (504 nm), amely 400 fő befogadására lett volna alkalmas.

Ezt az új olvasótermet három oldalról új, nyolcszintes könyvraktárak ölelték volna körbe, összesen 15.000 folyóméter raktári férőhellyel. A raktárakhoz külön könyvkiadószoba is csatlakozott volna, hogy kölcsönzés menete ne zavarja az olvasókat,

illetve, hogy a kölcsönzőpult ne vegyen el teret az olvasóterem területéből. Ez a raktári terv közel 50 évre megoldotta volna a könyvtár raktározási gondjait.

Anyaga finoman szövött vászon laminálva, hátoldalán fényes, elején matt. A műszaki rajz fekete tussal készült, hátoldalról fekete, piros és sárga festékkel jelölve a már meglévő, illetve később megépítendő falakat. Az anyag négyrét van hajtva, a szélei gyűröttek, sarkain rajzszög ütötte lyuk látható. Erősen szennyezett, néhol foltos.

Száraztisztítás különféle radírokkal, simítás, préselés, a savas tinta pufferolása, végül méretre készült savmentes palliumba helyezés.
